# 丹江口初期工程大坝上游面水上裂缝检查与处理

黄朝君, 杨小云, 夏 杰

(南水北调中线水源有限责任公司, 湖北 丹江口 442700)

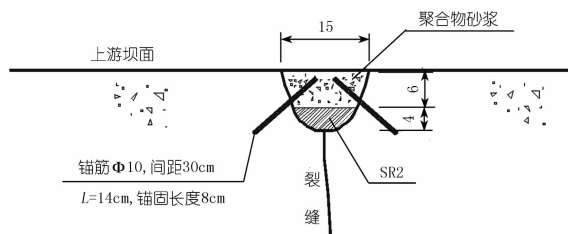
图 1 Ⅱ类水上裂缝处理示意(尺寸单位:cm)

(2) II类。表面(浅层)裂缝,一般缝宽0.2~0.3 mm,缝深30~100 cm,平面缝长3~5 m,呈规则状。

(2) Ⅱ类裂缝处理。采用清面,切凿“U”形槽,以 SR2 进行缝口封堵,回填聚合物砂浆的防护方式进行处理。① 裂缝表面处理。用小锤、钢丝及砂布将沿裂缝两边各 10 cm 宽的混凝土表面浮渣及油污清理干净。② 凿槽。在裂缝表面处理完成后,以裂缝为轴线切凿“U”形槽,槽口宽为 15 cm,深度 10~12 cm。③ 嵌缝和缝口封闭。在嵌缝前用高压风将裂缝周边水份吹干,槽底 4 cm 深度范围嵌填塑性止水材料 SR2,槽口 6~8 cm 深度范围回填聚合物砂浆并抹平,槽内左右边交错布置锚筋。对于竖向或斜向缝,凿槽区域为裂缝长度范围并向两端外延 50 cm。水平缝的凿槽区域由缝端外延 50~80 cm。当一个坝段同一高程有多条不连续的Ⅱ类水平缝时,处理范围应贯穿整个坝段。所有槽口的聚合物砂浆表面应与所在部位上游坝面平齐,不应出现明显的凹凸不平。聚合物砂浆回填后覆盖毛毡保湿养护 7 d。Ⅱ类裂缝处理见图 1。

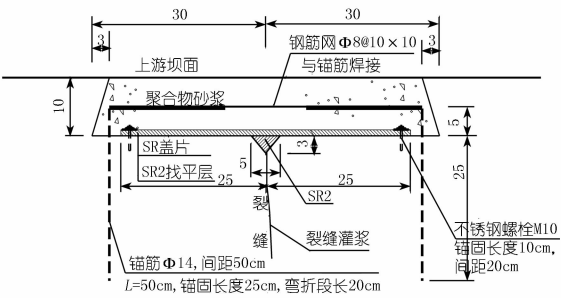
图2 裂缝嵌入式处理构造示意(尺寸单位:cm)

(3) III类。表面深层裂缝,缝宽0.3~0.5 mm,缝深100~500 cm,缝长大于5 m,或平面大于等于1/3坝块宽度,侧面大于1~2个浇筑层厚,呈规则状。

(4) IV类。缝宽大于0.5 mm,缝深大于500 cm,侧(立)面长度大于5 m,或平面上贯穿全坝段。

(3) Ⅲ、Ⅳ类裂缝处理。对于有外观要求的部位,(145 m 高程以上)裂缝采用嵌入式处理,以保持坝面平整。对于其它部位,裂缝处理则可采用外贴式,以减少工程费用。嵌入式处理的构造示意见图 2,工艺程序及要求如下。

裂缝表面处理:用小锤、钢丝及砂布将裂缝两边各 10 cm 宽的混凝土表面浮渣及油污清理干净,水上部位粘贴灌浆嘴的地方采用棉丝蘸丙酮进行清洗。凿除表面的蜂窝麻面后用砂浆修复抹平。

化学灌浆:钻骑缝孔(孔径 20 mm,孔深 15~20 cm,孔距 30 cm 左右)埋灌浆管(嘴),灌浆材料选用 LPL,试气压力 0.2~0.3 MPa,灌浆压力一般为 0.3~0.4 MPa。

沿裂缝凿宽 60 cm、深 10 cm 的燕尾形槽,凿槽范围顺缝端延伸 80 cm,当一个坝段同一高程有多条不连续的水平裂缝且包含至少一条Ⅲ、Ⅳ类裂缝时,处理范围应贯穿整个坝段。槽底不平整度不大于 1 cm,必要时采用切割或打磨方式整平。

槽内骑裂缝切割宽 5 cm、深 3 cm 的“V”形槽,“V”形槽内回填塑性止水材料 SR2。

燕尾形槽底粘贴 SR 防渗盖片(宽 50 cm),盖片粘贴前采用 SR2 找平,槽内设置锚筋与钢筋网,再用聚合物砂浆填平,保湿养护 7 d。
