水电站机组励磁系统故障分析及应对措施

摘要:对官地水电站水力发电机组励磁系统的结构和功能作了介绍,并以该水电站大型整流装置在实际运行中出现的一次可控硅击穿事故为例,重点对由于励磁可控硅击穿所导致的整流柜烧毁事故的起因、过程展开了分析研究。根据现场设备受损情况和继保设备的记录数据,在合理分析发生事故原因的基础上,提出了相应的事故处理和预后措施。对处理后的设备进行了试验,试验结果表明,设备状态已完全恢复,说明所采取的处理措施有效、合理,可为预防水电站出现类似故障,确保大型水力发电机组励磁系统安全稳定运行提供有益的借鉴。

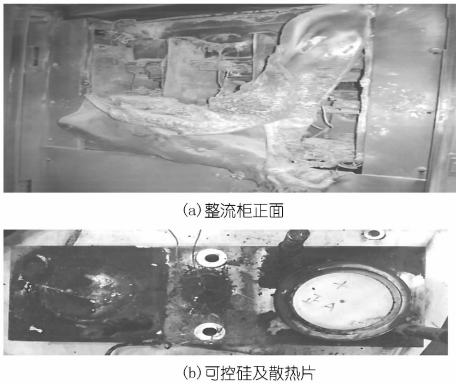
图 1 励磁系统整流桥烧毁现场

2013 年 4 月份的某天,官地水电站机组并网运行。在事故发生前机组并网运行时,有功 150 MW,无功 67.2 Mvar。监控上发出报警“机组水机保护励磁系统内部跳闸(水机 MB+)动作、机组励磁内部故障跳闸、出口开关分闸、励磁灭磁开关分闸、励磁交流隔离开关分闸、调速器急停阀动作,机组机械事故停机操作(流程自启动)”的信号,机组因此事故停机。在随即开展的现场检查中,发现励磁系统 1 号功率柜冒烟、励磁调节柜故障指示灯在一次侧点亮。检修人员打开柜门后,发现 1 号整流桥已被完全烧毁,造成交流灭磁开关连接铜排明显灼伤、16 只快熔熔断、调节柜触摸屏及部分二次元件损坏,其余元器件工作正常,见图 1。

事后将 1 号整流柜解体,对可控硅及散热片进行解体检查和测量,检查结果列于表 1。除正 A 相可控硅外,其余可控硅均被完全击穿,且 V2 可控硅触发线和触发极有烧痕,测得负 C 相脉冲变压器二次侧短路。

在认真收集现场照片及录波数据的基础上,推测该事故起因是由于整流桥负 C 相 V2 可控硅击穿,继而引发连锁反应,造成短路过流击穿其余可控硅。虽然可控硅的快熔可靠熔断并发信断开电源,但由于柜内大量灰尘引起的绝缘降低以及爬电距离缩短,造成了此次事故扩大,将整流柜完全烧毁。

(1) 隔离整流柜。因设备受损严重,弃用 1 号整流柜、保留其余 3 柜正常投入运行,3 柜运行能满足机组额定及强励运行工况。因此,通过断开交直流连接电缆和触发脉冲的方式,将 1 号整流柜从主回路中隔离,对破损的控制电缆进行包扎绝缘处理。

(3) 更换处理。具备条件以后,在现场对 1 号整流柜实施更换处理。在新设备接线完成后,必须进行装置送电、风机试验、模拟量和数字量校验、功能模拟、测量回路校验、小电流、开关分合闸试验,直至试验结果正常。

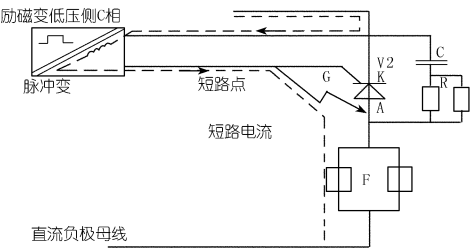
图 3 可控硅脉冲线与阳极短路示意

在对可控硅进行解体后检查烧毁痕迹时,检查到 V2 可控硅触发极有明显烧弧痕迹,并发现其脉冲线上有绝缘破损处,测量 V2 的脉冲变压器二次侧已短路。经排查整流柜内脉冲线布置,发现其沿可控硅散热片表面走线,而可控硅散热片因与 A 极相连,其电压为 A 极电压,即为整流桥的负极电压。因地下厂房投产初期空气粉尘含量大,脉冲线与带高压的散热片在灰尘污染情况日益严重的情况下,爬电距离逐渐增大。因此推测在 T2 ~ T3 时段,励磁变低压侧电流由 C 相向 B 相正常导通时,脉冲线与 A 极发生击穿短路,散热片所带高压窜入脉冲线,形成短路回路。短路造成的大电流,从励磁变 B 相流出,穿过脉冲变二次线圈,经脉冲线流向直流负极,最后流回励磁变 C 相,见图 3。

大电流使脉冲变二次侧产生高电压,瞬间造成 V2 触发电压过大击穿可控硅,同时大电流也烧毁了二次侧线圈。可控硅的快熔虽在事故中熔断,但由于柜内受到灰尘的污染,显然没有起到完全隔断故障点的作用,因而造成了长时间短路继而使事故扩大。经对照现场损坏的设备并进行分析,认为这种可能性较大。

(1) 脉冲线绝缘防护。上文已指出可控硅击穿的直接原因是其脉冲线窜入高压。事后对其他可控硅脉冲线开展了绝缘检查,并在脉冲线上增加绝缘套管,以消灭高压窜入的可能性。
