复杂地层深孔取芯钻探事故的处理方法

摘要:滇中引水工程沿线地质条件复杂,其中香炉山隧洞是整个引水总干线最大的控制性工程,也是引水沿线涉及地质最破碎、成因最复杂的区域,地质钻探工作难度大,极易发生各类钻探事故。以XLZK12钻孔为例,就该复杂地层遇到的钻探事故处理进行了技术总结,详细介绍了普通钻具和S-75型绳索取芯钻具在钻探中发生孔内事故的处理措施,其经验可供类似工程借鉴。

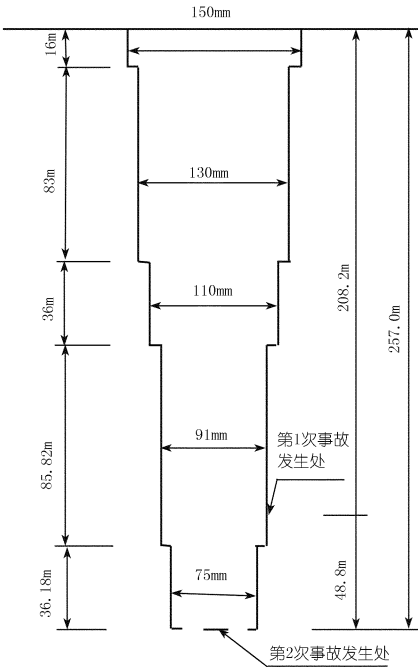
图 1 钻孔结构示意图

在香炉山 XLZK12 孔的钻进过程中,当钻进至孔深 208.2 m 位置时,孔内出现异常(见图 1),钻具发生剧烈抖动,声音刺耳,操作人员立即停钻并提钻,但钻具始终提不上来。随后在钻具上部安装“吊锤”,通过卷扬机瞬间上提的冲击力来起拔钻具,经过反复冲击才将钻具拔出孔口,但是钻头和扩孔器掉在了孔底。

绳索取芯钻具虽然具有普通钻具无法比拟的优势,但是自身也存在不足,一旦出现事故,处理起来比普通钻具难度更大^[5]。前述香炉山 XLZK12 孔在钻进到孔深 257 m 时,孔内发生事故(图 1),提钻时绳索钻具提不动,随即用液压缸上顶和回转也只能向上提起一小段。随后将钻机立轴移开,试着将绳索钻具的内

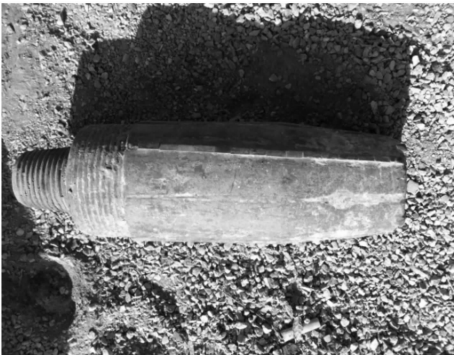
图 2 炮弹钻头

(4) 由于孔内直径 89 mm 的套管已经下到孔深 207 m 位置处,决定先将套管提出孔口,再在最后一根套管的端部安装金刚石钻头,然后下一半的套管和一半的钻杆,通过继续钻进往下扩孔到孔底事故钻头处,然后将其一起抱上来。在起拔完直径 89 mm 的套管后,发现还遗留 1 根套管在孔中(事后分析是该套管在下入时与孔壁摩擦,导致丝扣变松,最终在上提时摩擦阻力加大进而脱扣),为打捞孔底套管,采取了以下 3 种措施:① 用普通钻杆加接头与残留的套管拧紧,然后用“吊锤”向上震打,结果处理失败;② 用特殊钻头和单独加工的“炮弹钻头”(图 2)来震松套管,然后再用反丝钻杆打捞,仍然没有效果;③ 用直径 91 mm 的钻头处理孔中的套管。考虑金刚石钻头的成本较高和处理效率,故采用经特殊加工的合金钻头(图 3)磨蚀套管,经过 3 d 时间处理完残留套管,残留的套管残片也被提出孔外(图 4)。
